## Nachweis von Bauwerksbewegungen: U-Bahnfrohbau Oranienplatz / Dresdener Straße

Von Dipl. Ing. (FH) Michael Assig (Geschäftsführer Laserscan Berlin)

Deformationsmessung Bahnhof Oranienplatz / Dresdener Straße  
 Berlin-Kreuzberg

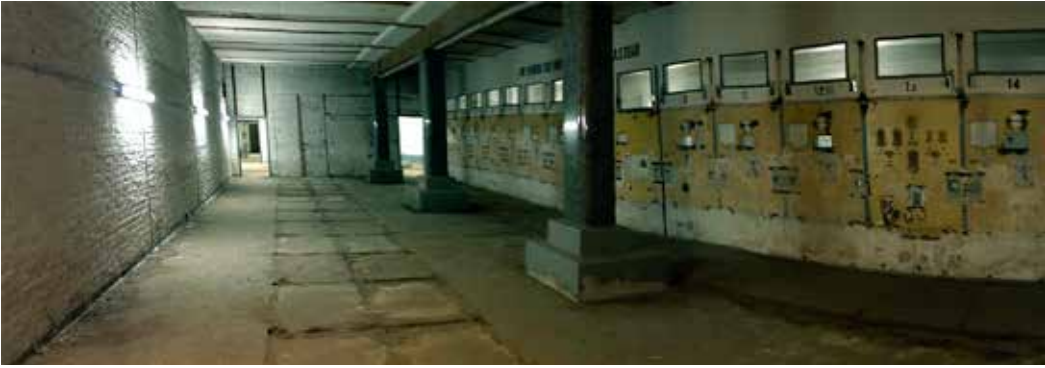
Abwicklung eines Panoramafotos – Bereich Marmorsäulen mit nachträglich eingebrachten Wänden durch die BEWAG.

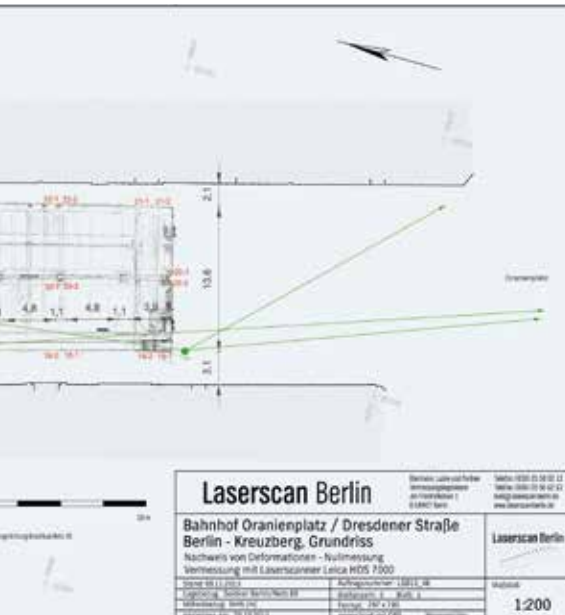
Protokoll vom 19.12.2013

Messpunkt	Standort	29.10.2013		18.12.2013	
		Z (Nullmessung)	Z (1. Wdhlg.messung)	Z (1. Wdhlg.messung)	ΔZ (Null-Wdhlg.)
10-1	Wand	31,498	31,499	31,499	-1
11-1	Wand	31,388	31,389	31,389	-1
12-2	Wand	32,123	32,123	32,124	-1
13-2	Wand	31,125	31,127	31,127	-2
14-1	Wand	31,240	31,240	31,240	0
14-2	Wand	31,240	31,240	31,240	0
15-1	Wand	31,187	31,188	31,188	-1
15-2	Wand	31,186	31,188	31,188	-2
16-1	Wand	31,314	31,315	31,315	-1
16-2	Wand	31,313	31,315	31,315	-2
17-1	Wand	31,310	31,310	31,310	0
17-2	Wand	31,311	31,311	31,311	0
18-1	Wand	31,384	31,385	31,385	-1
18-2	Wand	31,385	31,385	31,385	0
19-1	Wand	33,334	33,335	33,335	-1
19-2	Wand	33,334	33,335	33,335	-1
20-1	Stütze	31,728	31,729	31,729	-1
20-2	Stütze	31,730	31,729	31,729	1
21-1	Wand	31,435	31,436	31,436	-1
21-2	Wand	31,435	31,436	31,436	-1
22-1	Wand	31,624	31,625	31,625	-1
22-2	Wand	31,624	31,625	31,625	-1
23-1	Wand	31,343	31,344	31,344	-1
23-2	Wand	31,344	31,345	31,345	-1

24-1	Wand	31,340	31,341	31,341	-1
24-2	Wand	31,340	31,341	31,341	-1
25-1	Wand	31,329	31,330	31,330	-1
25-2	Wand	31,329	31,330	31,330	-1
26-1	Wand	31,355	31,356	31,356	-1
26-2	Wand	31,355	31,356	31,356	-1
27-1	Wand	31,585	31,586	31,586	-1
27-2	Wand	31,584	31,586	31,586	-2
28-2	Wand	31,364	zerstört	zerstört	zerstört
29-1	Wand	31,223	31,224	31,224	-1
29-2	Wand	31,223	31,225	31,225	-2
30-1	Stütze	30,298	30,299	30,299	-1
30-2	Stütze	30,296	30,297	30,297	-1
31-1	Stütze	30,538	30,538	30,538	0
31-2	Stütze	30,535	30,536	30,536	-1
32-1	Stütze	30,545	30,546	30,546	-1
32-2	Stütze	30,545	30,546	30,546	-1
33-1	Stütze	30,506	30,506	30,506	0
33-2	Stütze	30,505	30,506	30,506	-1

Eine erste Wiederholungsmessung ca. sechs Wochen nach der Erstvermessung (auch Nullmessung) des kompletten Bauwerkes ergab keine deutlichen Auffälligkeiten in der Höhenlage der Messmarken. Die ermittelten Differenzen von ein bis zwei Millimetern sind bei vergleichbaren Projekten als Messungenauigkeiten, u. a. hervorgerufen durch äußere Fehlereinflüsse (Temperatur, Luftdruck, etc.) sowie Ungenauigkeiten durch innere Fehler der Messgeräte und Zielfehler durch den Vermesser zu interpretieren.

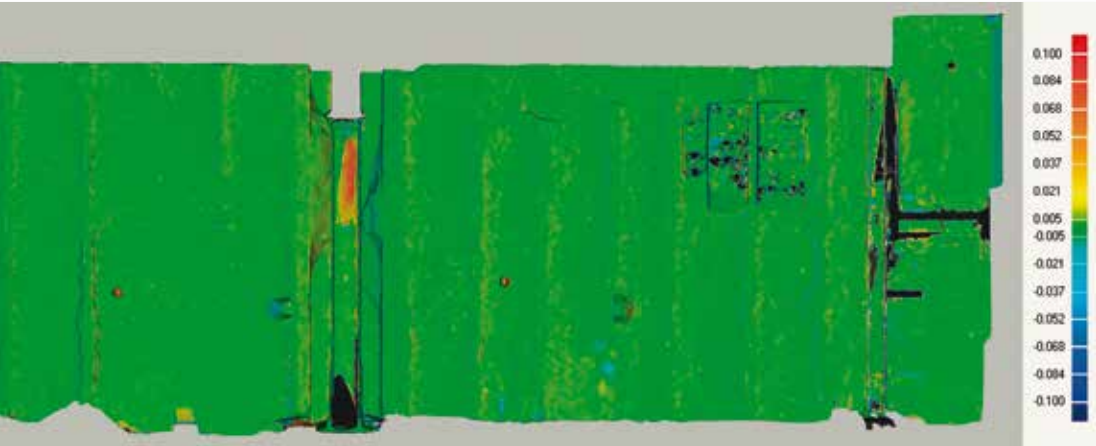
Isochromatische Farbdarstellung von Abweichungen der südlichen Tunnelwand. Screenshot: Laserscan Berlin

Die flächige Kontrolle des südlichen Tunnelgiebels zeigt über die Spektralabbildung ebenfalls keine Abweichungen zur Nullmessung. Der größte Teil (grün) weist wenige Millimeter (0 bis 1 mm) Differenz auf. Die deutlich hervorgehobenen Bereiche an einem Stahlträger (mittig in der Abbildung) von gelb über rot und blau zeigen Bereiche, die in einer der Messungen auf Grund von Abschattungen nicht gescannt

werden konnten und nun als Ausreißer dargestellt werden.

Um eine aussagekräftige Beurteilung zur möglichen Bewegung des Bauwerkes erstellen zu können, sollte dieses in weiteren Intervallen über verschiedene Jahreszeiten vermessungstechnisch beobachtet werden. Dabei ist sicherzustellen, dass keine Messmarken im Tunnel durch Dritte beschädigt oder verändert werden.
