## Nachweis von Bauwerksbewegungen: U-Bahnfrohbau Oranienplatz / Dresdener Straße

Von Dipl. Ing. (FH) Michael Assig (Geschäftsführer Laserscan Berlin)

Deformationsmessung Bahnhof Oranienplatz / Dresdener Straße  
 Berlin-Kreuzberg

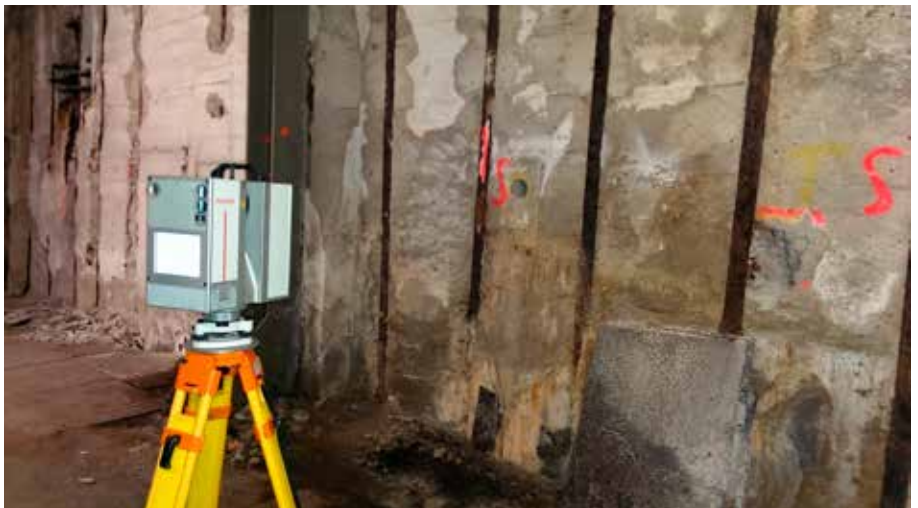
Vermessung der Giebelwand in südlicher Richtung zum Oranienplatz. Foto: Laserscan Berlin

Die flächige Kontrolle des südlichen Tunnelgiebels zeigt über die Spektralabbildung ebenfalls keine Abweichungen zur Nullmessung. Der größte Teil (grün) weist wenige Millimeter (0 bis 1 mm) Differenz auf. Die deutlich hervorgehobenen Bereiche an einem Stahlträger (mittig in der Abbildung) von gelb über rot und blau zeigen Bereiche, die in einer der Messungen auf Grund von Abschattungen nicht gescannt

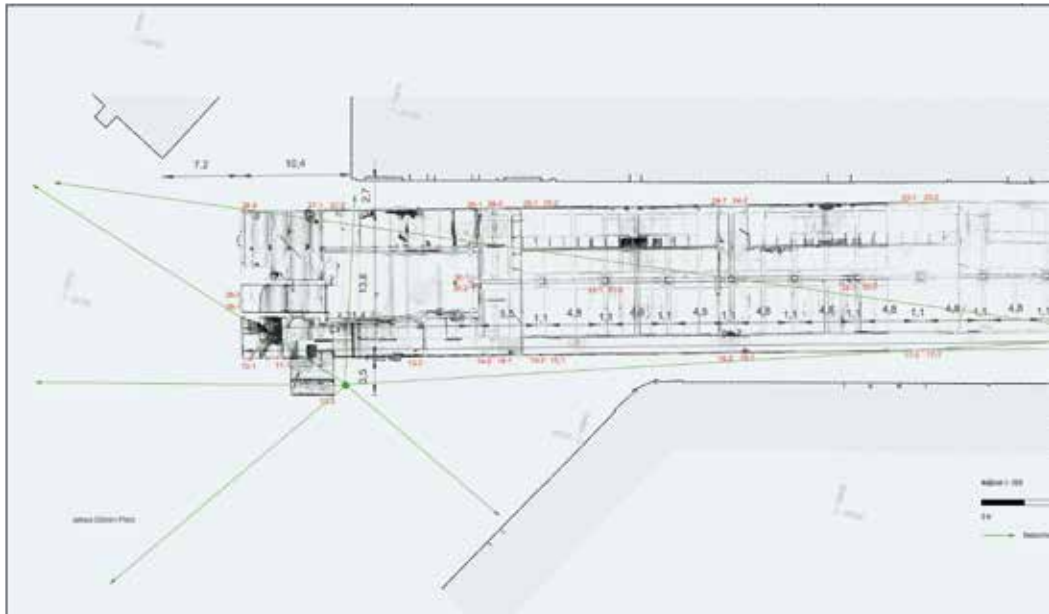
Grundriss CAD-Plan mit Messmarken und Anschlussrichtungen. CAD: Laserscan Berlin
